Nordkystens Fremtid

Registrering af eksisterende
konstruktioner

GRIBSKOV KOMMUNE

19. FEBRUAR 2018

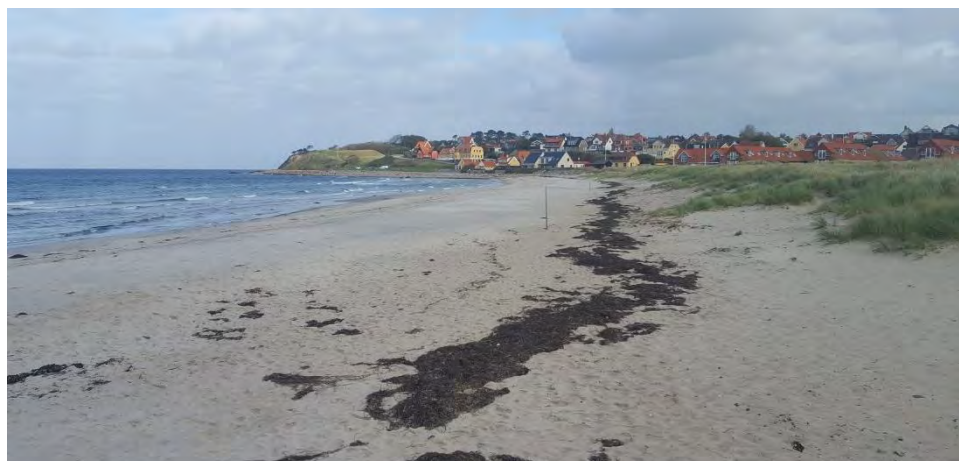
Figur 1.3: Aflejningsområde ved Trekanten (St. 0,0-0,3)

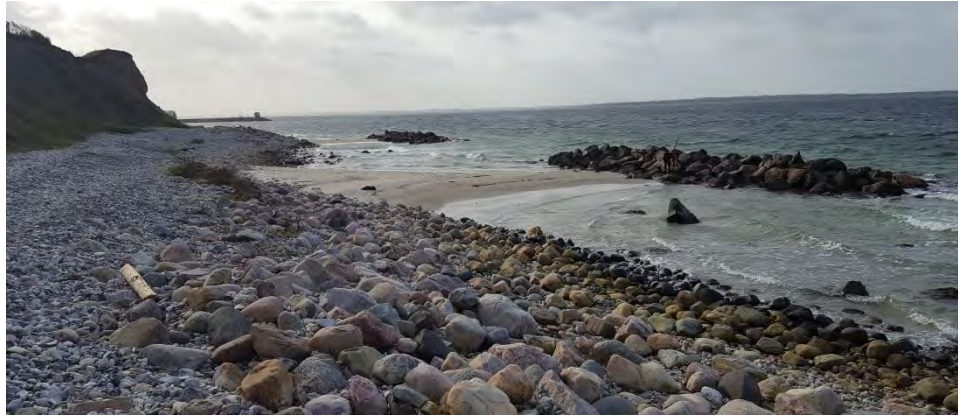
Figur 1.4: Kystbeskyttet strækning Spødsbjerg Vest (St. 0,3-1,4).

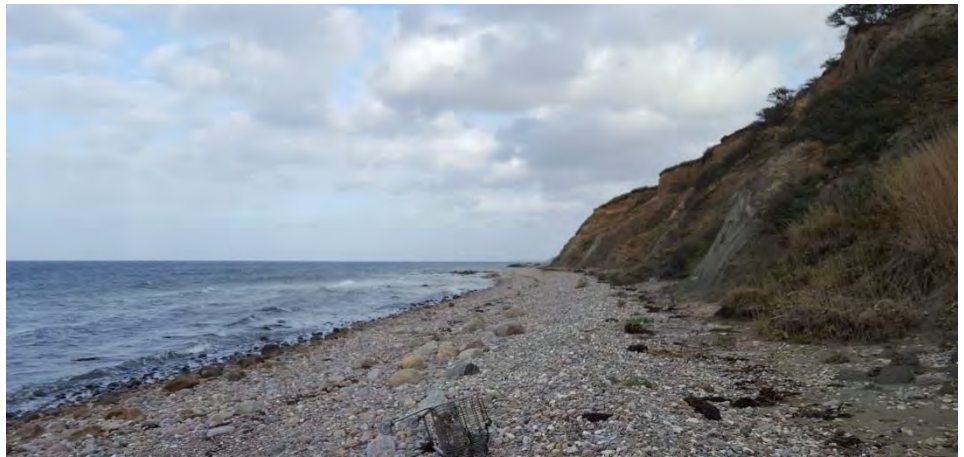
Figur 1.5: Ubeskyttet strækning med aktiv skrænterosion, Spødsbjerg Øst (St. 1,4-1,9).

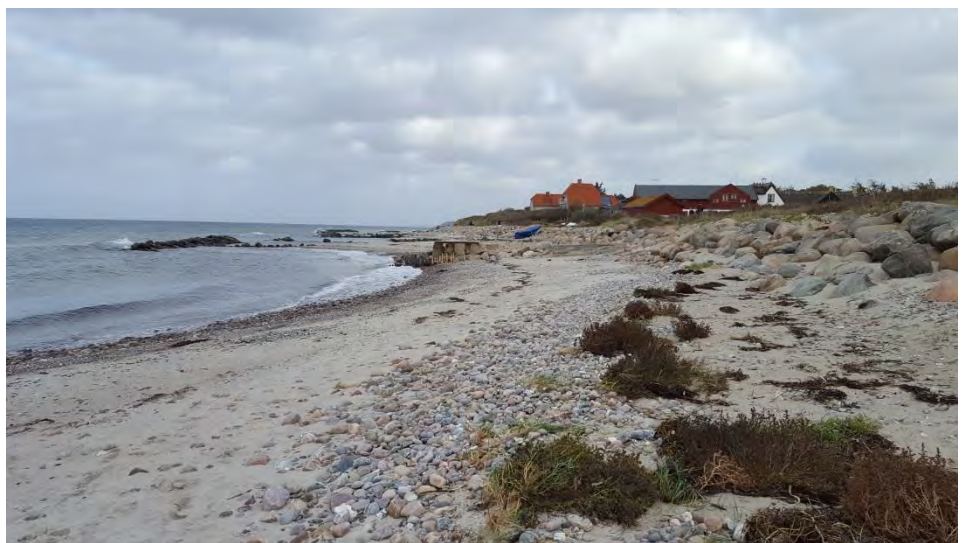
Figur 1.6: Kikhavn beskyttet med bølgebrydere og skråningsbeskyttelse (St. 1,9-3,3).

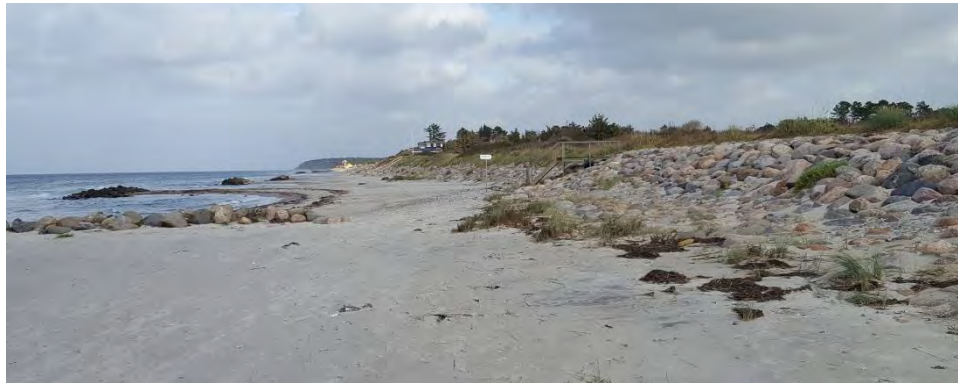
Figur 1.9: Lavtliggende bagland beskyttet af med skråningsbeskyttelse og bølgebrydere ved Galgebjerg (St. 3,3-4,4).

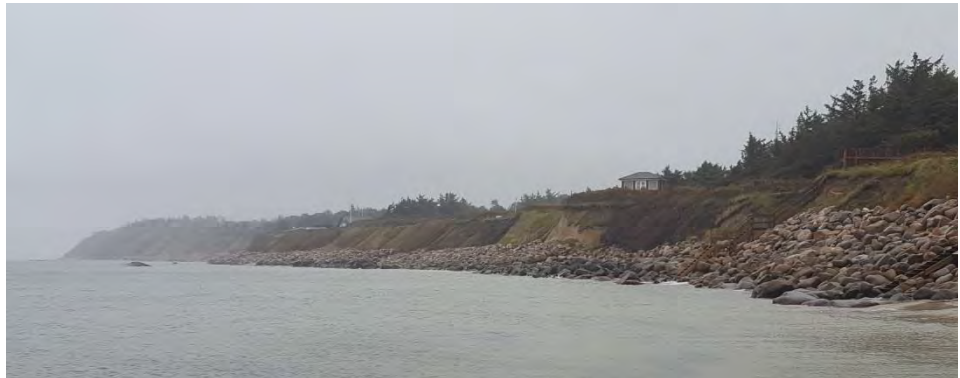
Figur 1.10: Aktiv skrænterosion over skråningsbeskyttelse ved Hald Strand (St. 4,4-6,8).

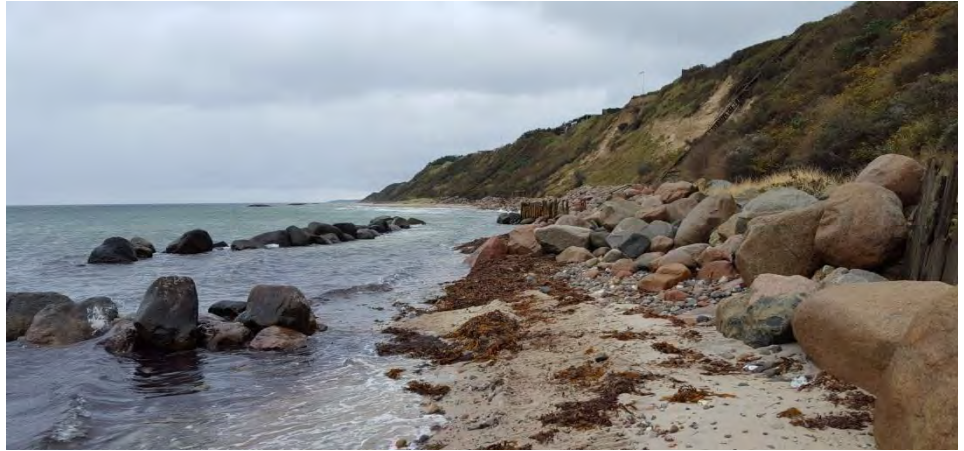
Figur 1.11: Skræntbeskyttelse ved Hyllingebjerg (St. 6,8-7,7).

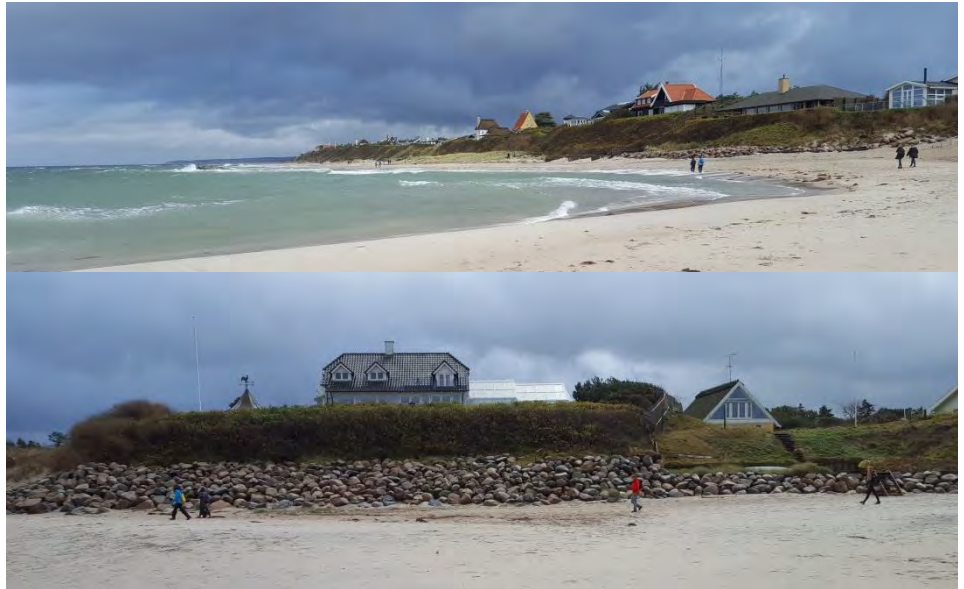
Figur 1.12: Bølgebrydere og varierende skråningsbeskyttelse langs Liseleje (St. 7,7-9,5).

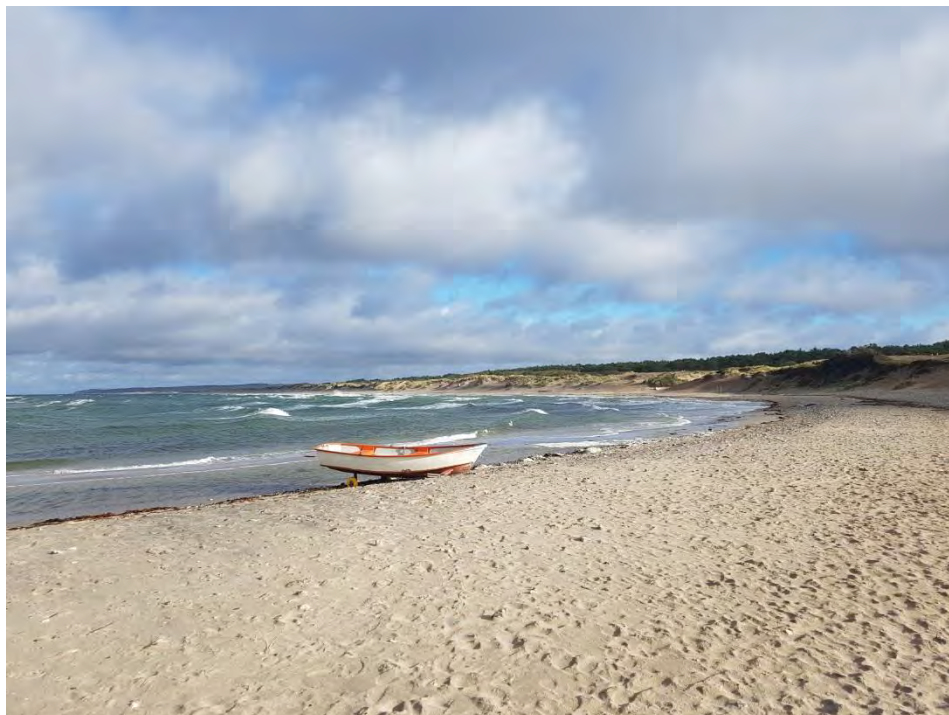
Figur 1.13: Ubeskyttet kyststrækning ved Stængehus (St. 9,5-17,4)

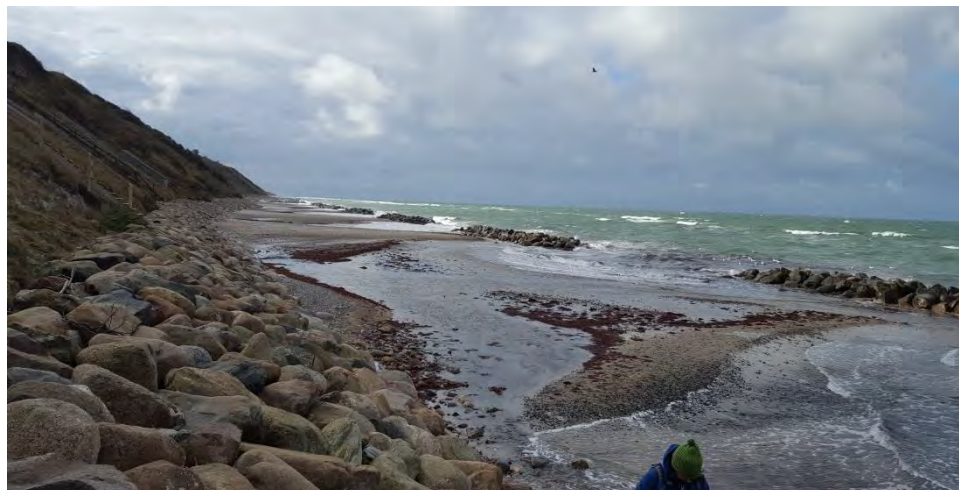
Figur 1.16: Kyststrækning med skråningsbeskyttelse og erosion bag bølgebrydere, fra Tisvildeleje-Vejby Strand (St. 17,4-22,8).

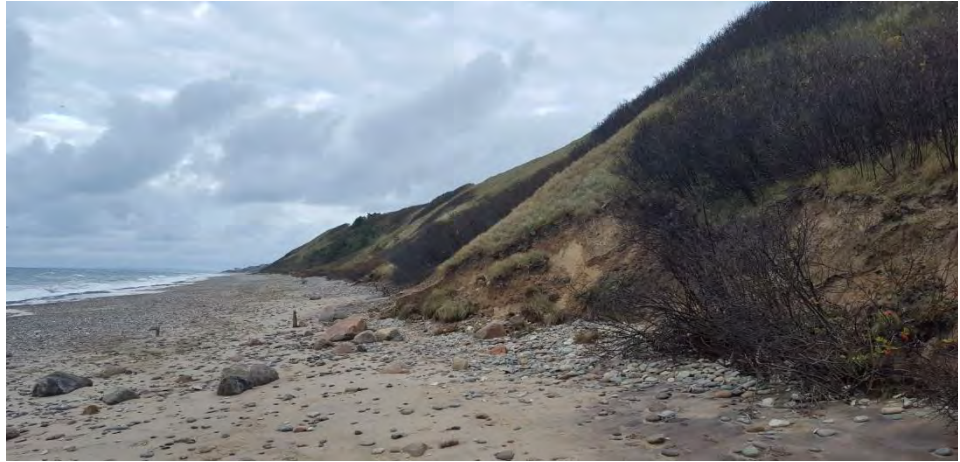
Figur 1.17: Ubeskyttet kyststrækning mellem Heatherhill og Rågeleje (St. 22,8-24,9).

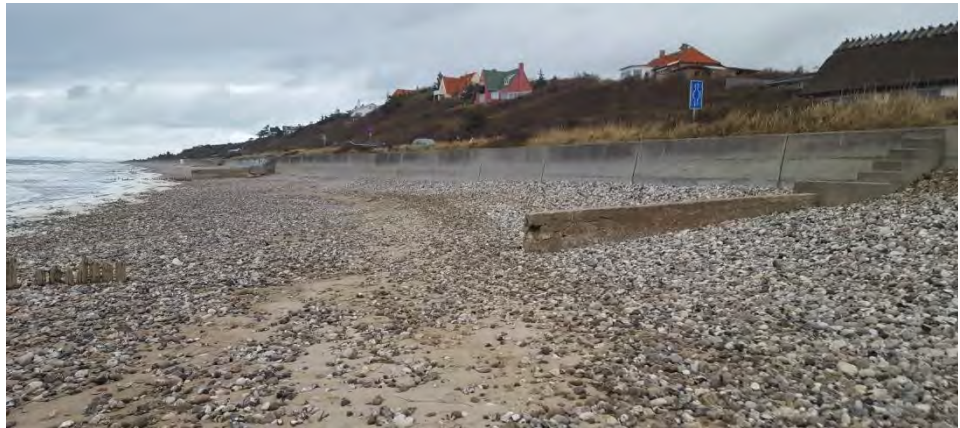
Figur 1.18: Rågeleje Strandvej beskyttet mod erosion af betonmur (St. 24,9-26,4).

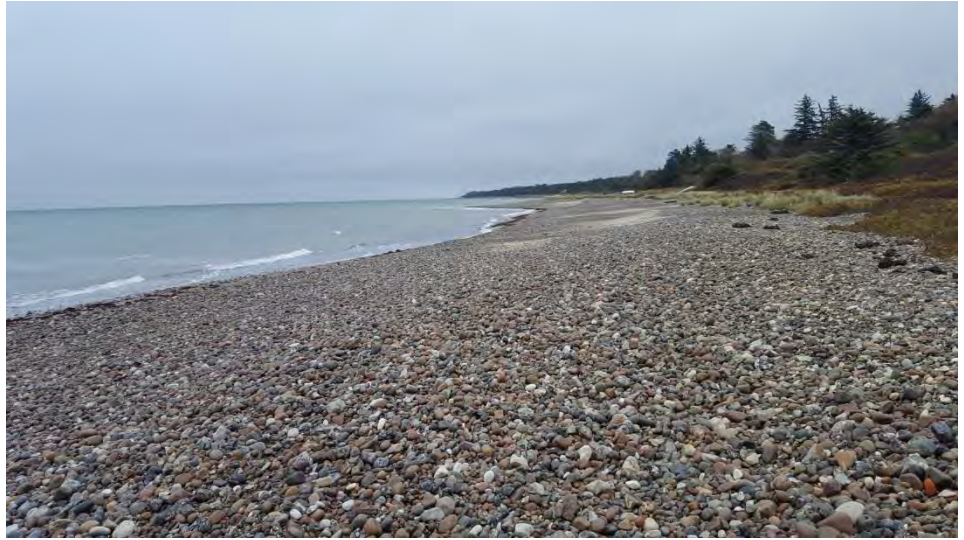
Figur 1.21: Ubeskyttet Udsholt Strand dækket overvejende ned af ral (St. 26.4-28.3).

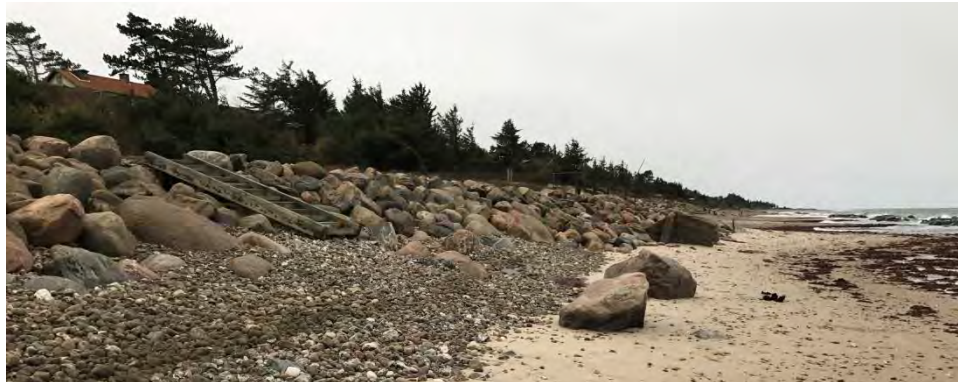
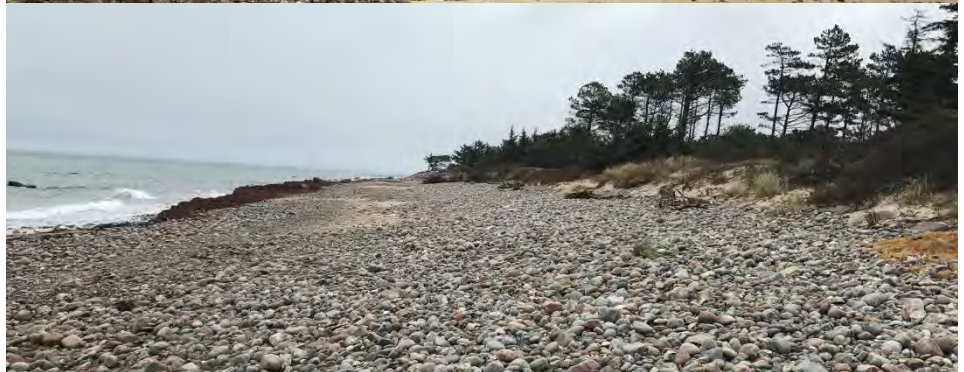
Figur 1.22: Smidstrup Strand delvist beskyttet samt ubeskyttet ralstrand (St. 28,3-32,0).

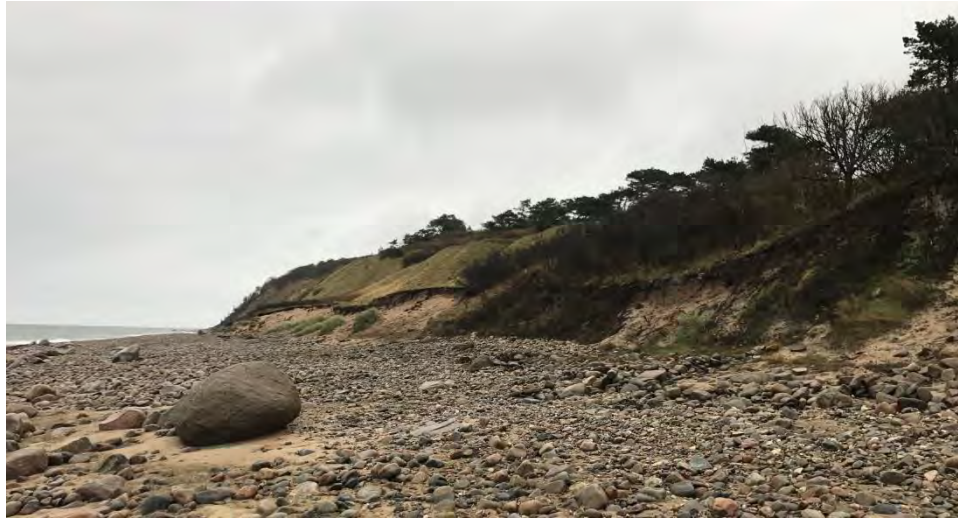
Figur 1.23: Erosionskyst med aktiv skrænterosion ved Gilbkrghoved (St. 32,0-33,0).

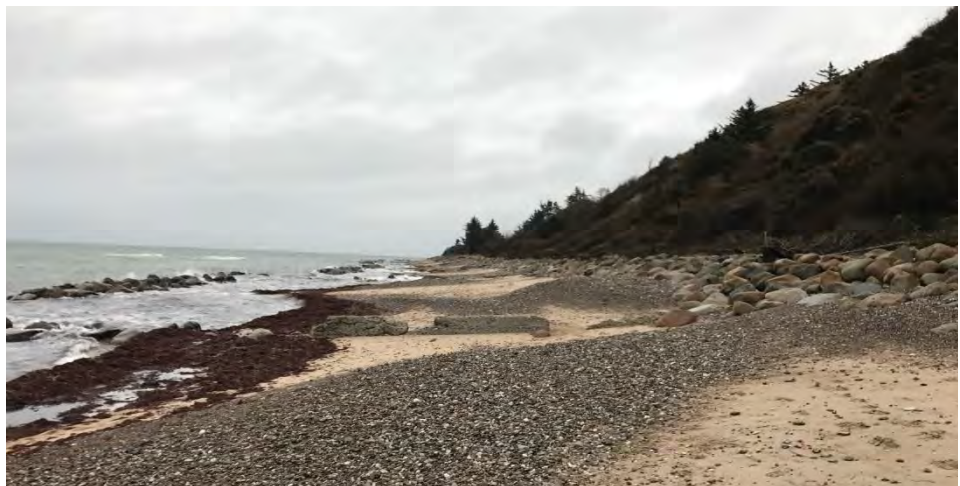
Figur 1.24: Gilleleje Strand beskyttet med skråningsbeskyttelse og bølgebrydere (St. 33,0-35,2).

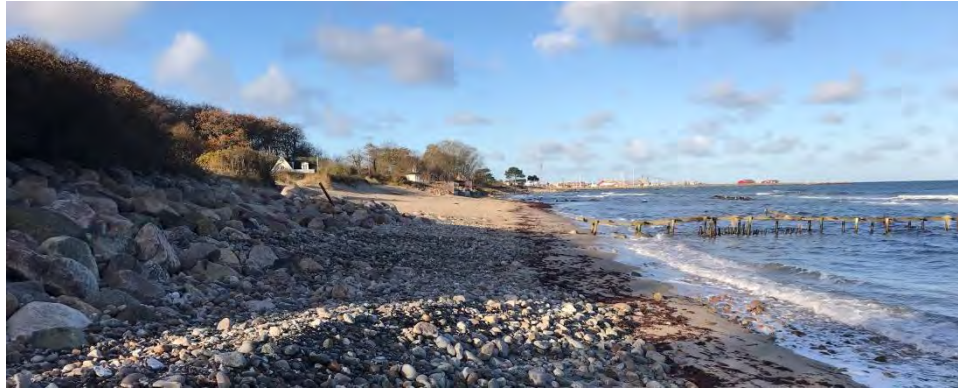
Figur 1.27: Beskyttet strandfodret kyststrækning ved Strandbakkerne (St. 38,5-37,4).

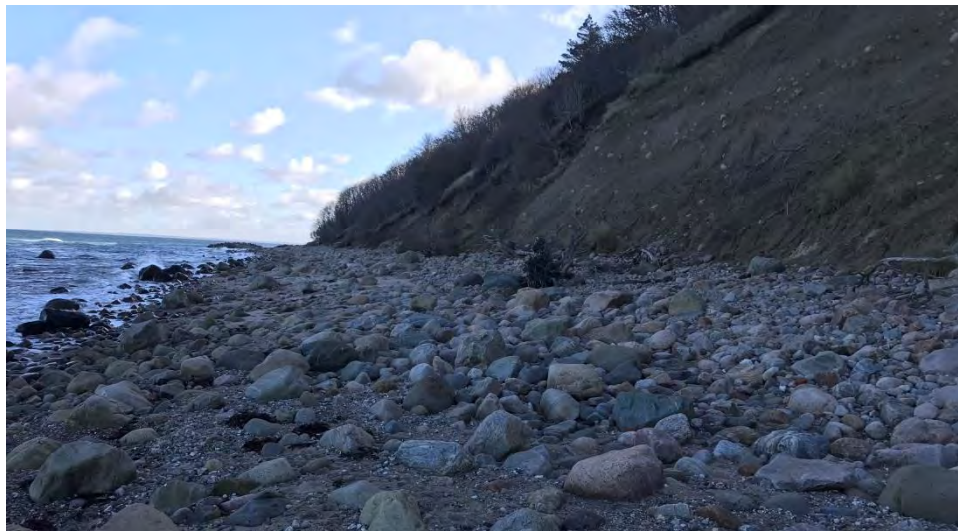
Figur 1.28: Generelt ubeskyttet kyststrækning med aktiv skrænterosion langs Nakkehoved. I baggrunden ses bølgebryder ved Nakkehoved Fyr (St. 37,4-39,6).

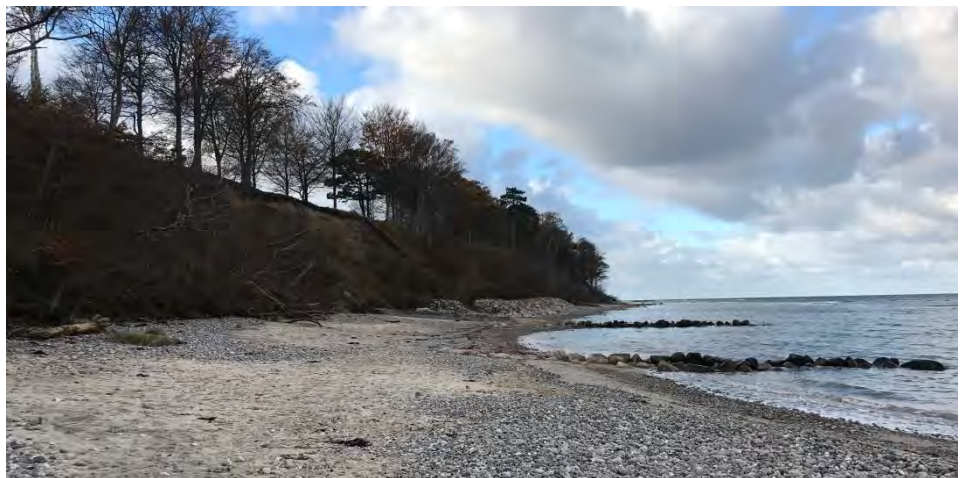
Figur 1.29: Kyststrækning ved Munkerup delvist beskyttet samt delvist dækket af ral (St. 39,6-41,1).

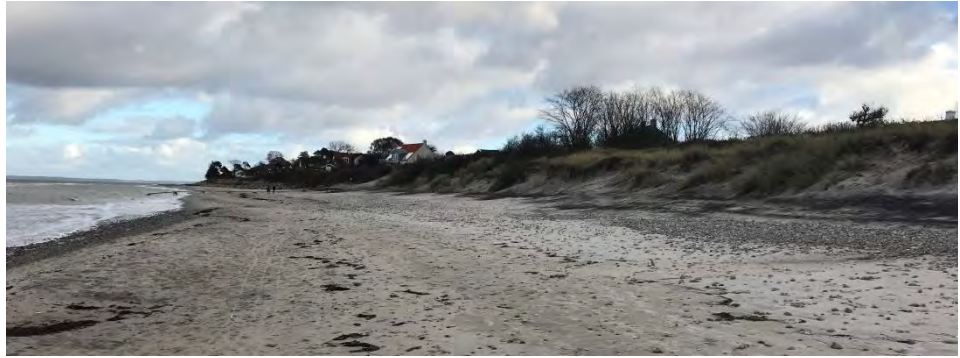
Figur 1.30: Dronningmølle
Strand præget af aflejring og
klitter (St. 41,1-42,2).

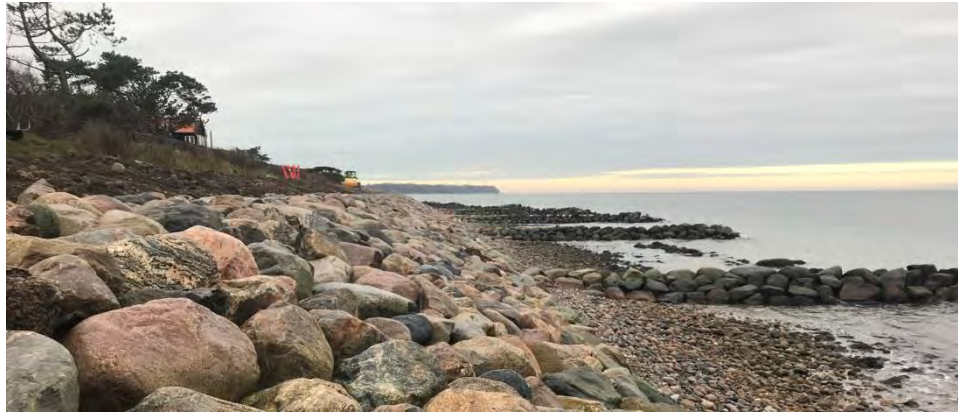
Figur 1.31: Beskyttet kyst ved
Villingebæk (St. 42,2-43,2).

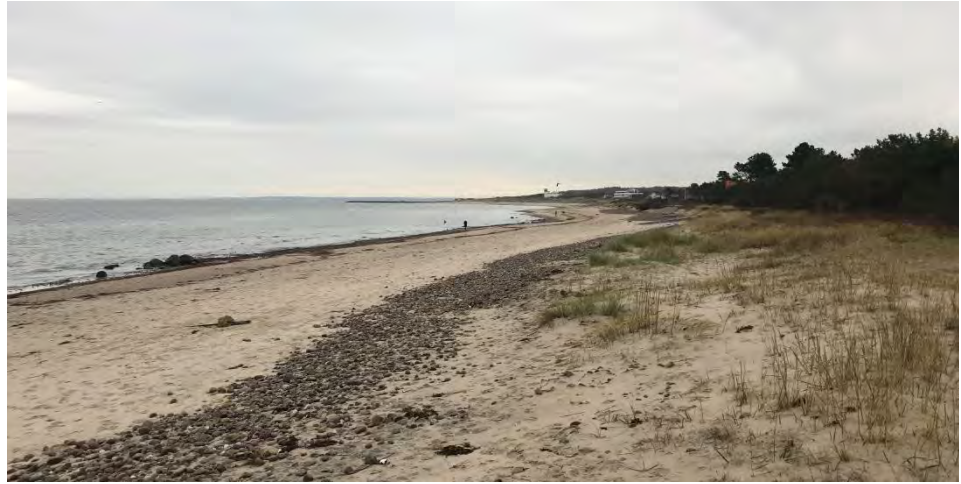
Figur 1.34: Ubeskyttet aflejringskyst fra Horneby Strand og mod vest til Hornbæk Strand (St. 43,2-45,9).

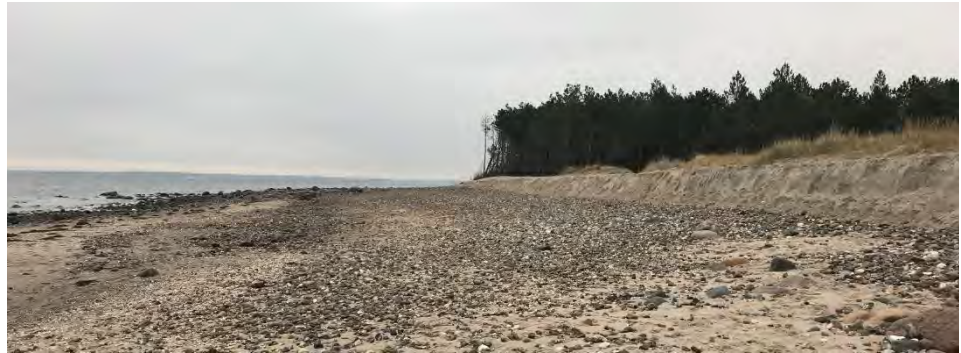
Figur 1.35: Ubeskyttet erosionskyst i den vestlige del af Hornbæk Plantage (St. 46,1-48,6). Bemærk erosionskant fra stormen Ingolf d. 28/10-2018.

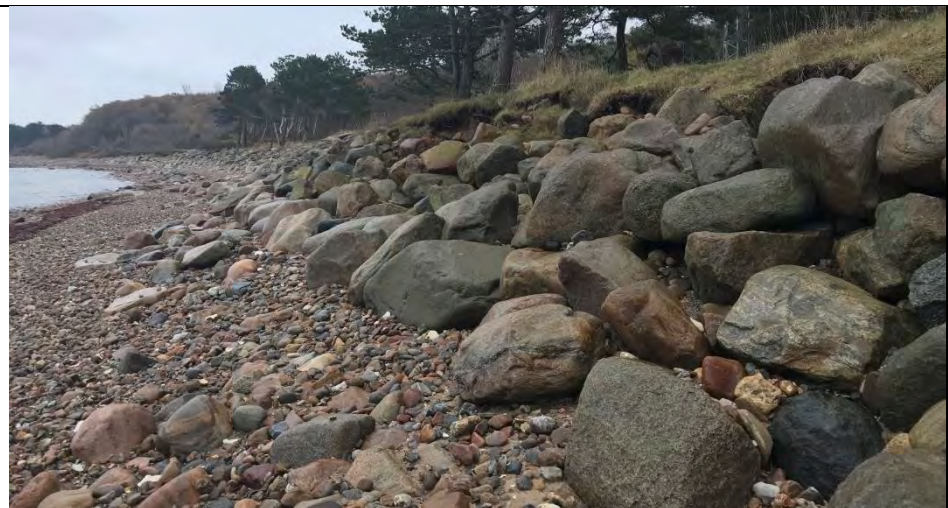
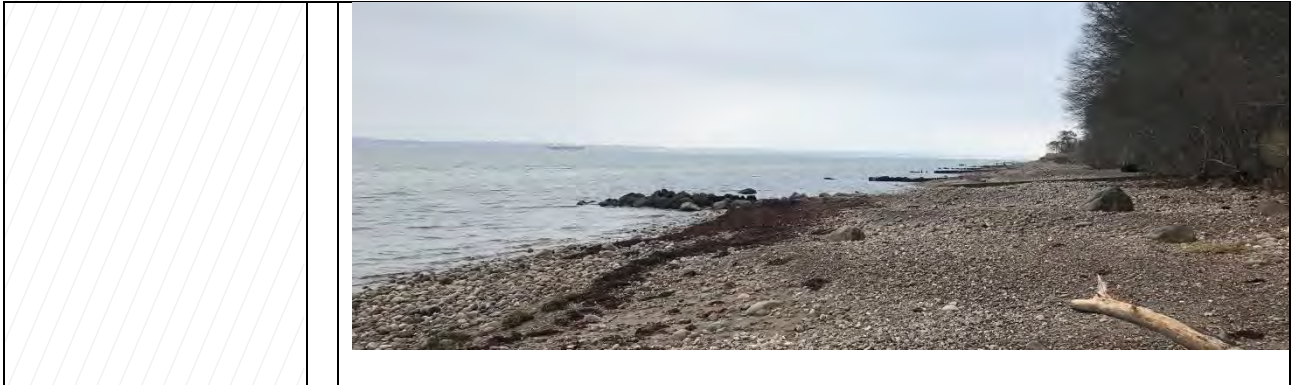
Figur 1.36: Kyststrækning beskyttet med skråningsbeskyttelse og høfder i den østlige del af Hornbæk Plantage (St. 48,6-49,5).

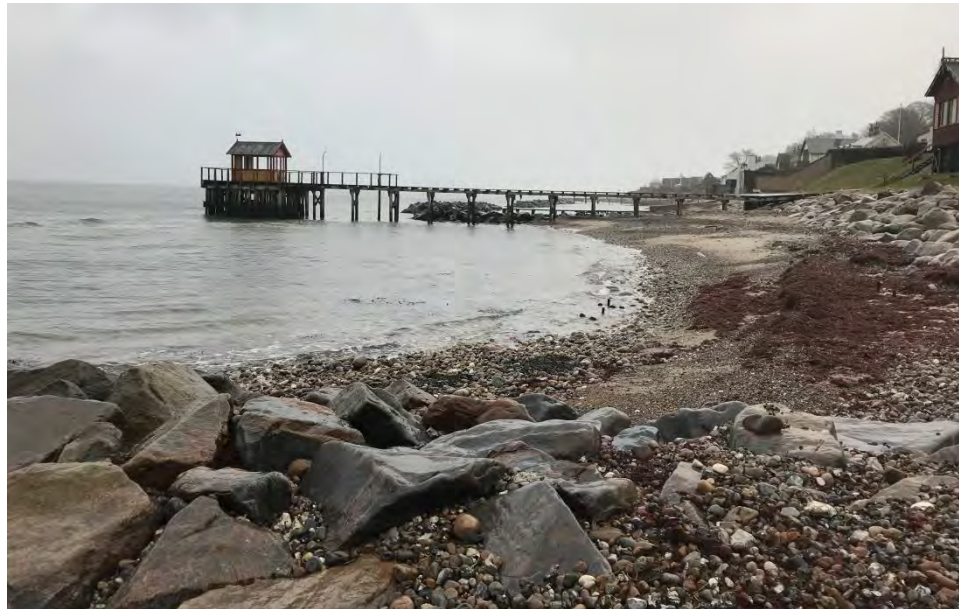
Figur 1.37: Kyststrækning ved Ålsgårde beskyttet med skråningsbeskyttelse, bølgebrydere og høfder (St. 49,5-50,5).

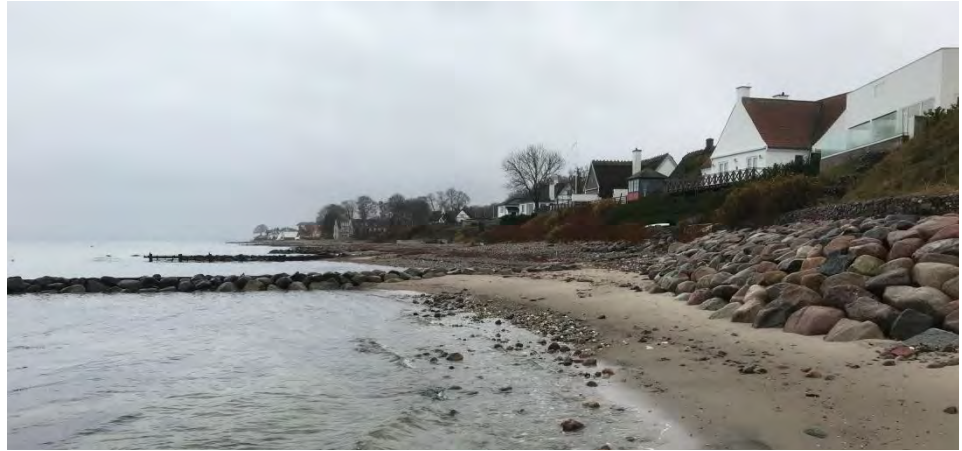
Figur 1.40: Kystbeskyttelse i form af hofder og spredt skråningsbeskyttelse ved Alsgårde (St. 50,5-53,2).

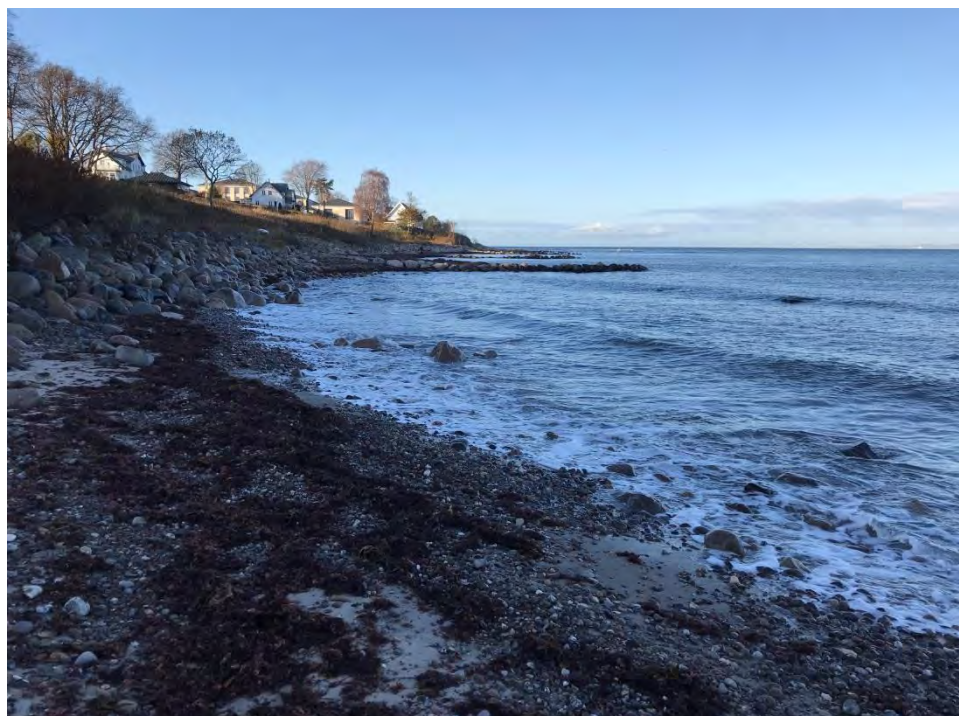
Figur 1.43: Kyststrækning præget af skråningsbeskyttelse og hælfer ved Hellebæk (St. 53,2-54,2).

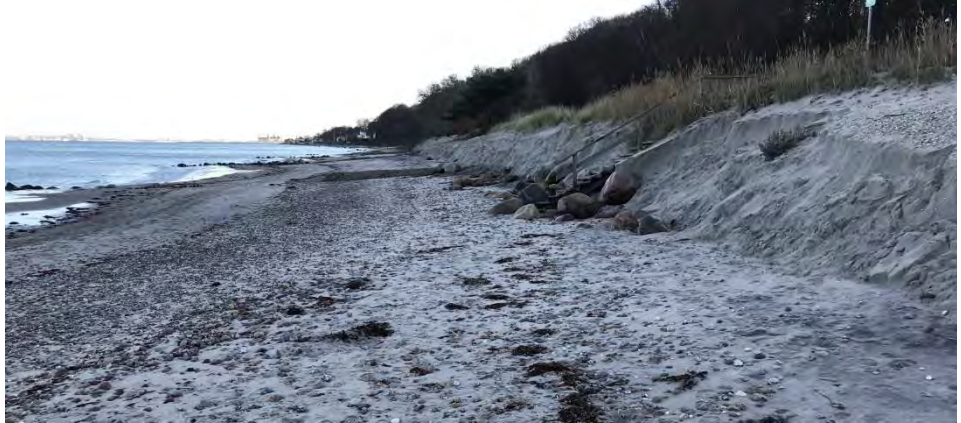
Figur 1.44: Ubeskyttet Julebæk Strand med tydelige erosion efter stormen Ingolf d. 28/10-2018 (St. 54,2-55,2).

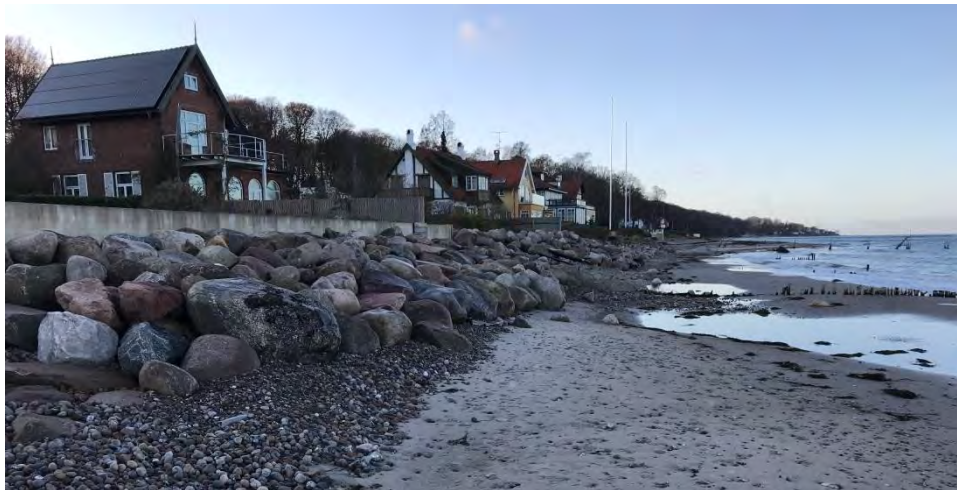
Figur 1.45: Højstrup Strand præget af delvist usammenhængende skrånings- og stormflodsbeskyttelse (St. 55,2-57,2).

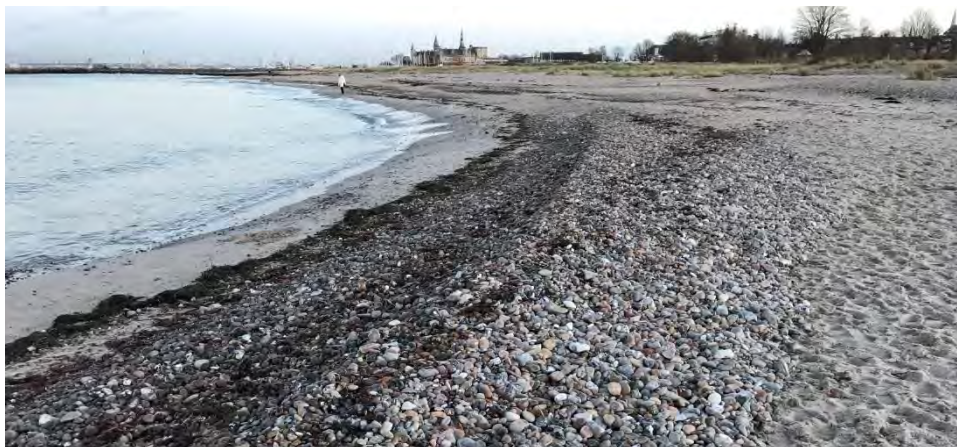
Figur 1.46: Marienlyst Strand præget af uvside aflejring vest for Helsingør Nordhavn (St. 57,2-57,8).
