Nordkystens Fremtid

Forundersøgelser

Topografisk survey

GRIBSKOV KOMMUNE

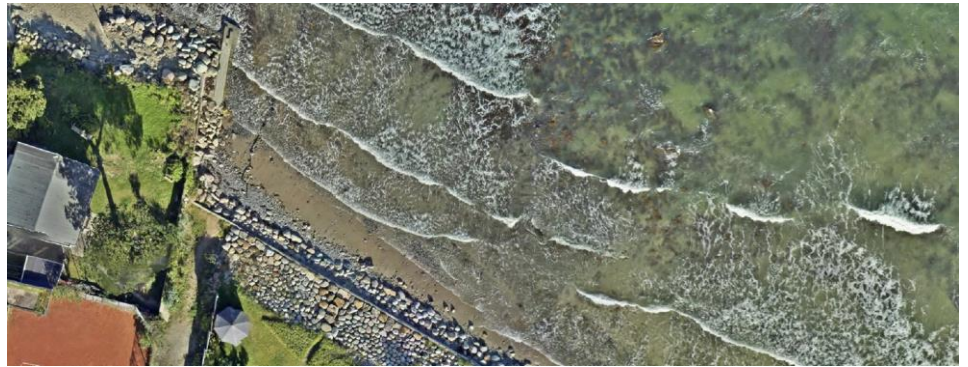
Figur 1.1:

Kystsikringsforanstaltninger ved Klitvej øst for Gilleleje havn.

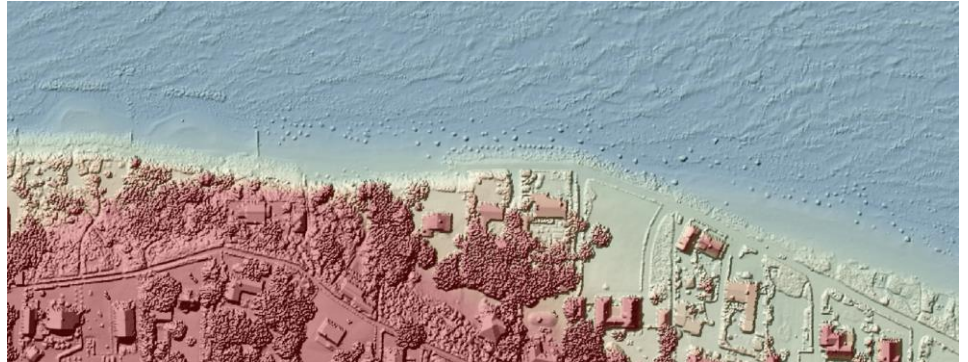
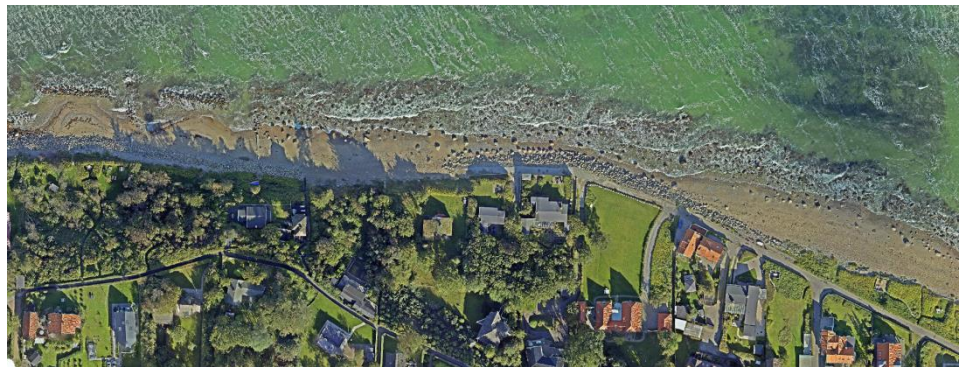
Figur 2.1:

Den udarbejdede DSM viser tydeligt både kystsikringsanlæg og fritliggende store sten.

Billederne viser den vestlige del af Nordre Strandvej vest for Gilleleje Havn

Grundet den mere detaljerede punktsky, vil beskrivelsen af kystsikringsanlæg, enkelte store sten dog være væsentlig bedre i den udarbejdede DSM, sammenlignet med udgaven fra den nationale højdemodel.

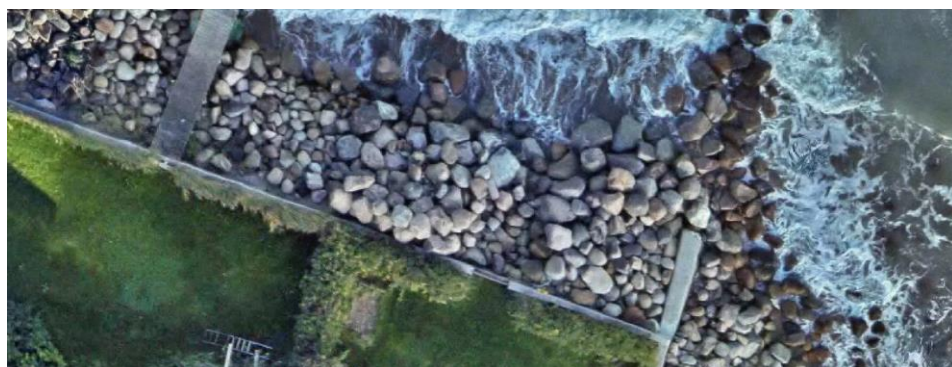
Figur 2.2:

Detaljereingsgraden i det levered ortofoto.

Billedet viser Nordre Strandvej 260A I Ålsgårde.

De farvekorrigerede billeder er herefter blevet sat sammen til en samlet mosaik, og et samlet ortofoto med en pixelopløsning (GSD) på 5 cm er beregnet.

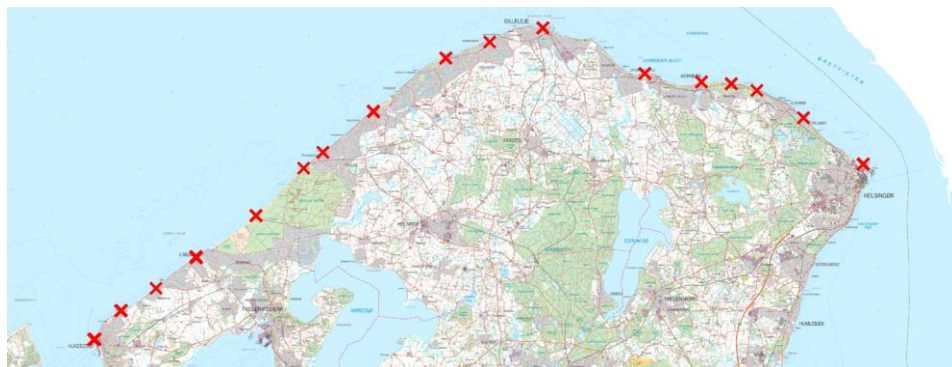
Figur 2.3:

Fordeling af benyttede GCP'er på kyststrækningen mellem Helsingør og Hundested.

Til brug for kontrol af de flybårne data er der opmålt kontrolpunkter også benævnt Ground Control Points (GCP). Punkterne er målt for hver ca. 5 km langs kysten og der er opmålt punkter til kontrol både i planen og i højden. Fordelingen af GCP'er langs kysten kan ses af Figur 2.3. Opmålingen af GCP'er er foretaget 29. september 2017.

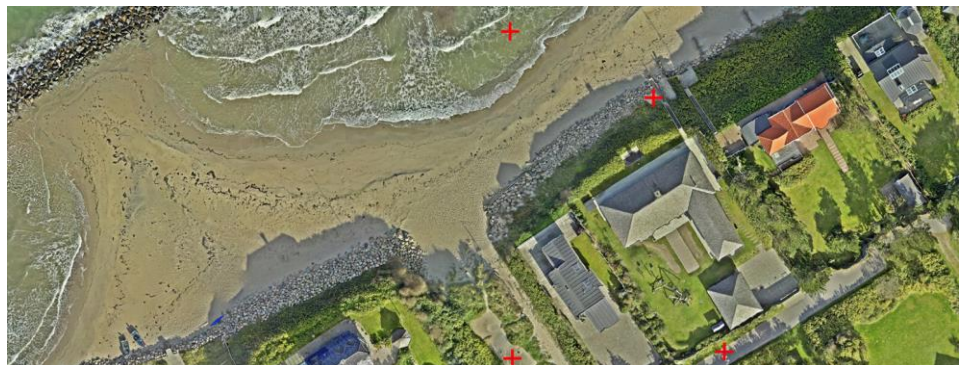
Figur 3.1:

Situation hvor indmålt kontrolpunkt har måtte kasseres, da punktet er dækket af vand i laserscanningen.

Billedet viser Hyllingebjergvej 64 i Liseleje.

I forbindelse med kontrollen har tre af de målte kontrolpunkter måtte fjernes, da disse er målt ved en lavere vandstand end på tidspunktet for laserscanningen, og dermed har været dækket af vand på flyvetidspunktet – se eksempel herunder. Dette vurderes ikke at have betydning for kvalitetskontrollen, da kontrolpunkterne er målt i klynger på 3-4 punkter, og det i alle tilfælde kun har været nødvendigt at kassere et enkelt af klyngens punkter.

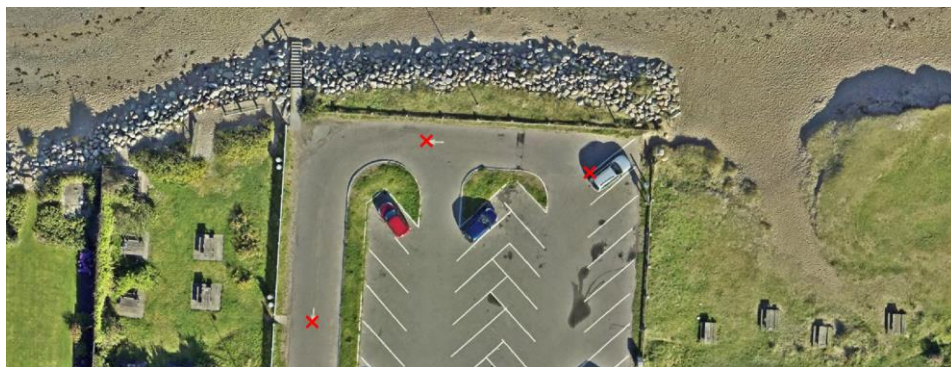
Figur 3.2:

Eksempel på benyttede
GCP'er til kontrol af
ortofotoets plane nøjagtighed

Billedet viser
parkeringspladsen på
Fejlbergsvej vest for Gilleleje
Havn.

Den plane nøjagtighed af det udarbejdede ortofoto er ligeledes blevet kontrolleret. Her benyttes de GCP'er, som tydeligt kan ses og sammenholdes med den tilsvarende placering i ortofotoet (eksempelvis vejafstrikning etc.).

Kontrollen af ortofotoets plane nøjagtighed resulterer i en RMS på 0.073 meter. Nøjagtigheden er altså i overensstemmelse med den i tilbuddet lovede nøjagtighed på ca. 10 cm.
