Nordkystens Fremtid

Registrering af eksisterende
konstruktioner

GRIBSKOV KOMMUNE

19. FEBRUAR 2018

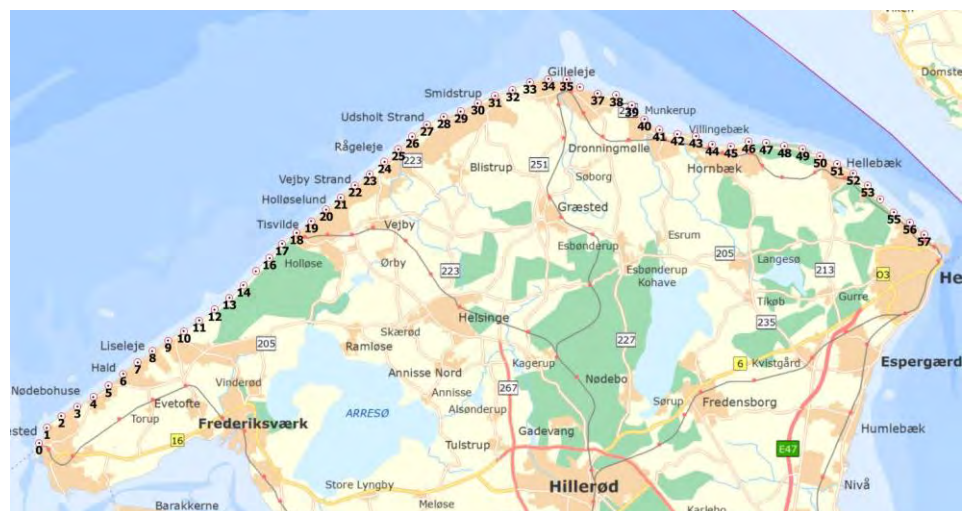
Figur 0.1: Oversigtskort med stationering fra Hundested til Helsingør. De viste markeringer viser stationering for hver kilometer langs kyststrækningen.

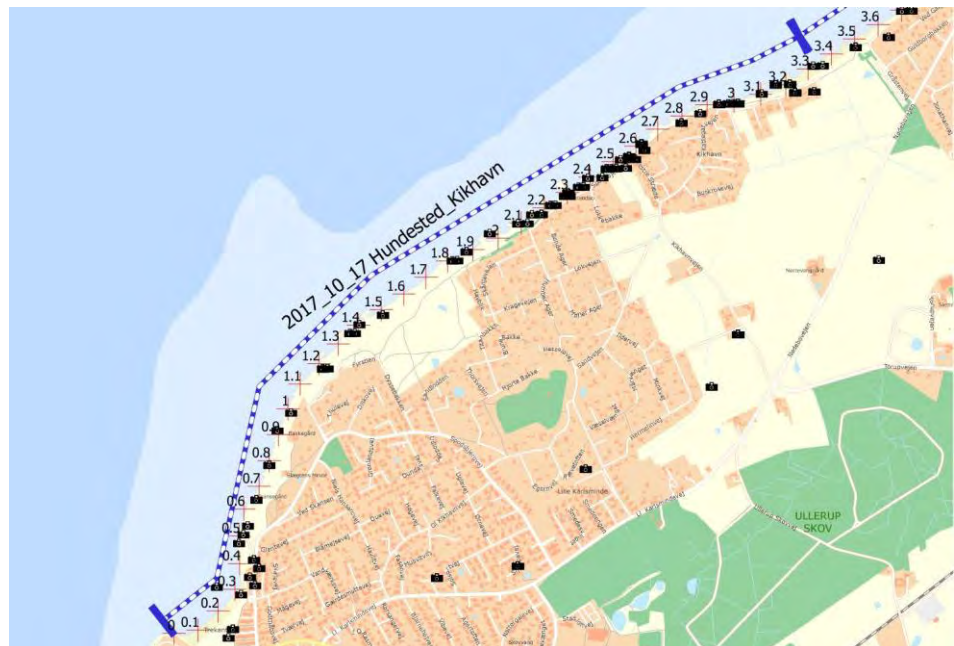
Figur 1.2: Inspektion langs kyststrækningen med markering af foto og stationering for hver 100 m.

Hundested – Kikhavn er karakteriseret ved klitvækst, skrænterosion og kulturkyst

- Trekanten (St. 0,0-0,3): Aflejningsområde med flad strand og klitvækst
- Spodsbjerg Vest (St. 0,3-1,4): Kystbeskyttet erosionspræget stejlkyst
- Spodsbjerg Øst (St. 1,4-1,9): Ubeskyttet erosionspræget stejlkyst med aktiv skrænterosion
- Kikhavn (St. 1,9-3,3): Kystbeskyttet kulturkyst med skråningsbeskyttelse og bølgebrydere

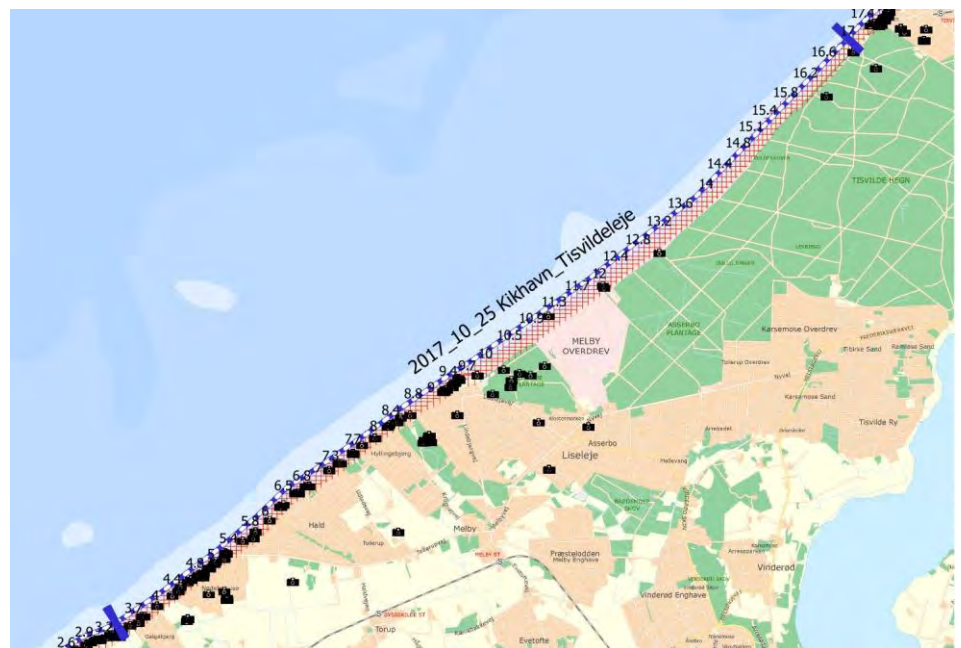
Figur 1.8: Inspektion langs kyststrækningen med markering af hvert foto og stationering for hver 100 m.

Kikhavn – Liseleje strækningen er kendetegnet ved erosionspræget kulturkyst med næsten ubrudt kystbeskyttelse.

Liseleje – Tisvildeleje strækningen er næsten uberørt naturkyst med naturlig kystudvikling.

- Kikhavn-Galgebjerg (St. 3,3-4,4): Kystbeskyttet kulturkyst med lavtliggende bagland
- Hald Strand (St. 4,4-6,8): Kystbeskyttet kulturkyst med stejle skrænter med erosion
- Hyllingebjerg (St. 6,8-7,7): Kystbeskyttet kulturkyst med stejle skrænter
- Liseleje (St. 7,7-9,5): Kystbeskyttet kulturkyst med skråningsbeskyttelse og bølgebrydere
- Stængehus (St. 9,5-17,4): Ubeskyttet naturkyst med klitter og naturlig kystudvikling

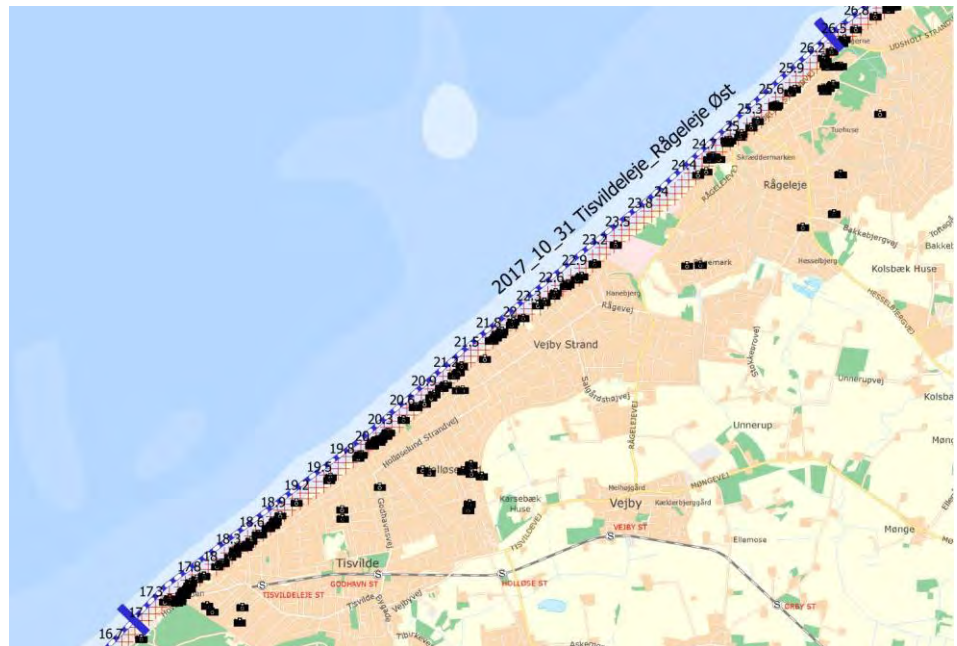
Figur 1.15: Inspektion langs kyststrækningen med markering af hvert foto og stationering for hver 100 m.

Tisvildeleje-Rågeleje er kendetegnet ved dels kystbeskyttet stejlkyst, naturkyst med ralstrand og kulturkyst med kystbeskyttelse

- Tisvildeleje-Vejby Strand (St. 17,4-22,8): Beskyttet kultur-stejlkyst med erosion
- Heatherhill-Rågeleje (St. 22,8-24,9): Ubeskyttet naturkyst overvejende med ral
- Rågeleje Strandvej (St. 24,9-26,4): Kystbeskyttet kulturkyst med lodret betonmur

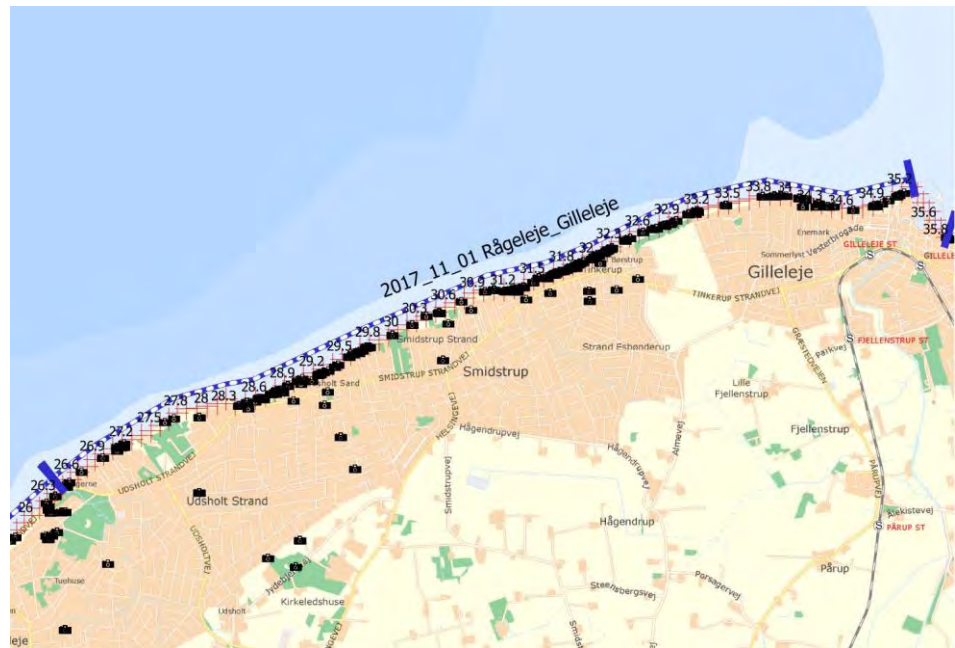
Figur 1.20: Inspektion langs kyststrækningen med markering af foto og stationering for hver 100 m.

Både Udsholt-, Smidstrup- og Gilleleje Strand er kulturkyster, mens Gilbjerg Hoved er erosionspræget naturlig stejlkyst.

- Udsholt Strand (St. 26,4-28,3): Ubeskyttet naturkyst overvejende med ral
- Smidstrup Strand (St. 28,3-32,0): Beskyttet kulturkyst samt ubeskyttet ralkyst
- Gilbjerg Hoved (St. 32,0-33,0): Ubeskyttet erosionspræget stejlkyst med aktiv skrænterosion
- Gilleleje Strand (St. 33,0-35,2): Kystbeskyttet kulturkyst med luvsideaflejring ved havnen

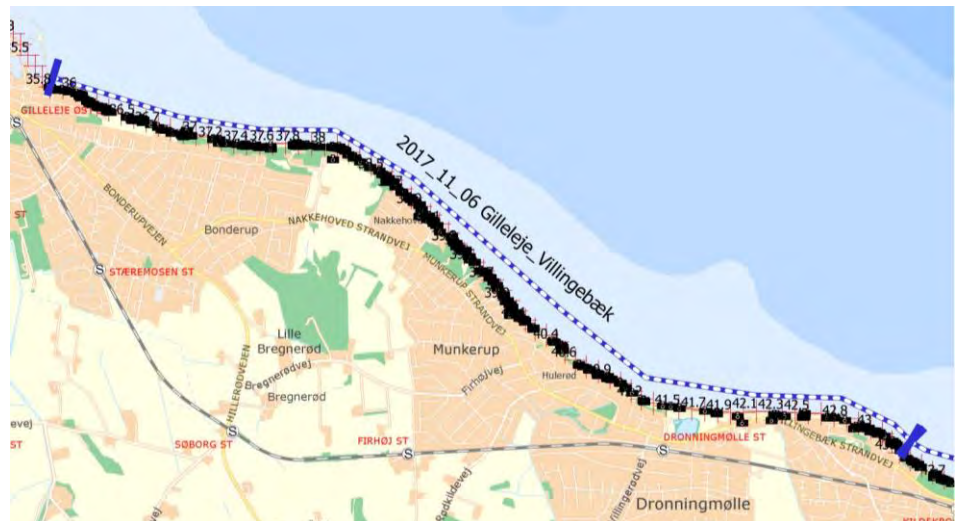
Figur 1.26: Inspektion langs kyststrækningen med markering af foto og stationering for hver 100 m.

Nakkehoved og Villingebæk er lokale forbjerge og derved erosionsprægede, mens Dronningmølle er aflejringskyst

- Strandbakkerne (St. 35,8-37,4): Beskyttet kulturkyst samt strandfodret naturstrand
- Nakkehoved (St. 37,4-39,6): Ubeskyttet erosionspræget stejlkyst med aktiv skrænterosion
- Munkerup (St. 39,6-41,1): Beskyttet kulturkyst samt beskyttet og ubeskyttet ralstrand
- Dronningmølle (St. 41,1-42,2): Ubeskyttet aflejringskyst domineret af sandstrand med klitter
- Villingebæk (St. 42,2-43,2): Beskyttet kulturkyst

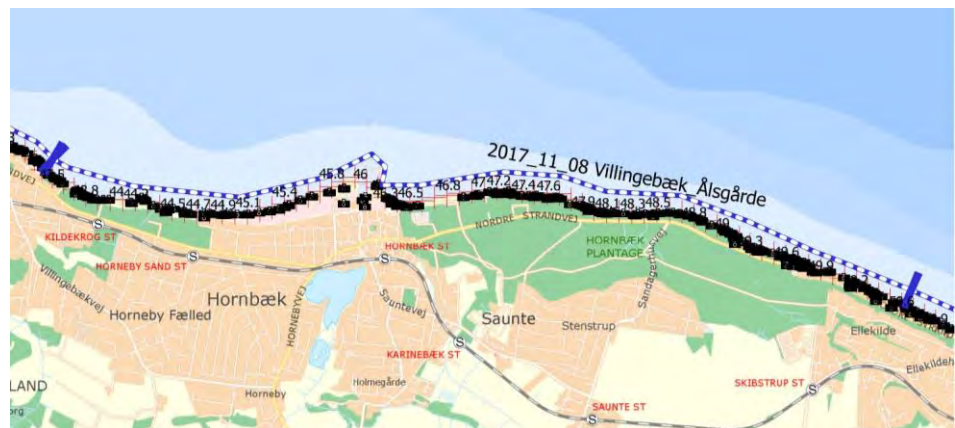
Figur 1.33: Inspektion langs kyststrækningen med markering af foto og stationering for hver 100 m.

Horneby Sand og luvside af Hornbæk Havn er naturlige aflejringsområder, mens Hornbæk Plantage og Ålsgårde mister sand og ral ved kysterosion.

- Horneby Sand og luvside af Hornbæk Havn (St. 43,2-45,9): Ubeskyttet aflejringskyst
- Hornbæk Plantage, Vest (St. 46,1-48,6): Generelt ubeskyttet erosionspræget raldomineret kyst.
- Hornbæk Plantage, Øst (St. 48,6-49,5): Beskyttet kyst med ralstrand.
- Ålsgårde (St. 49,5-50,5): Beskyttet kulturkyst med ralstrand

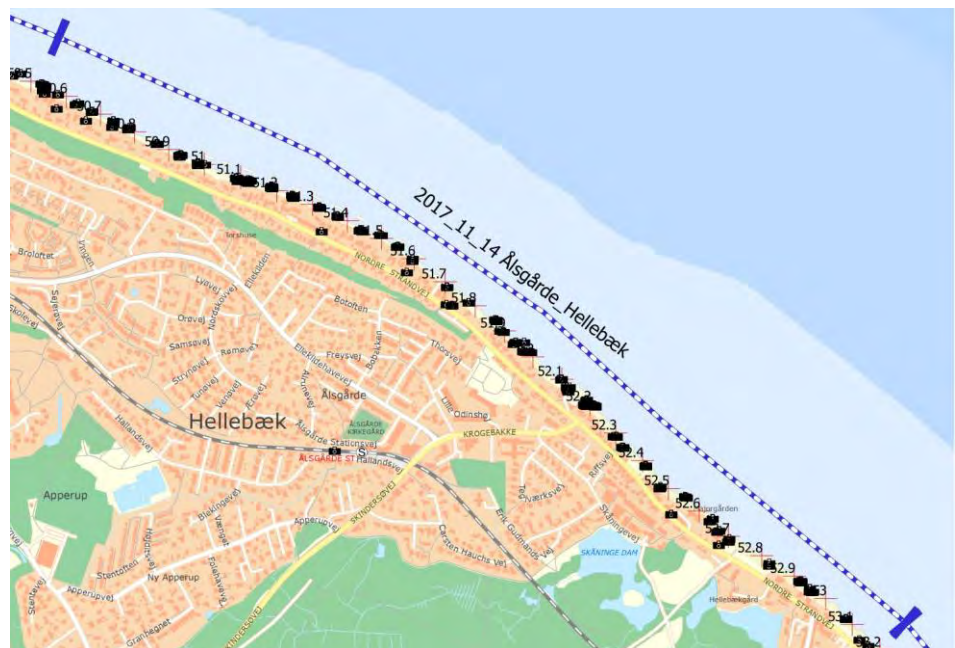
Figur 1.39: Inspektion langs kyststrækningen med markering af foto og stationering for hver 100 m.

Hele strækningen er kendetegnet ved beskyttet kulturkyst

- Ålsgårde til Hellebæk (St. 50,5-53,2): Beskyttet kulturkyst

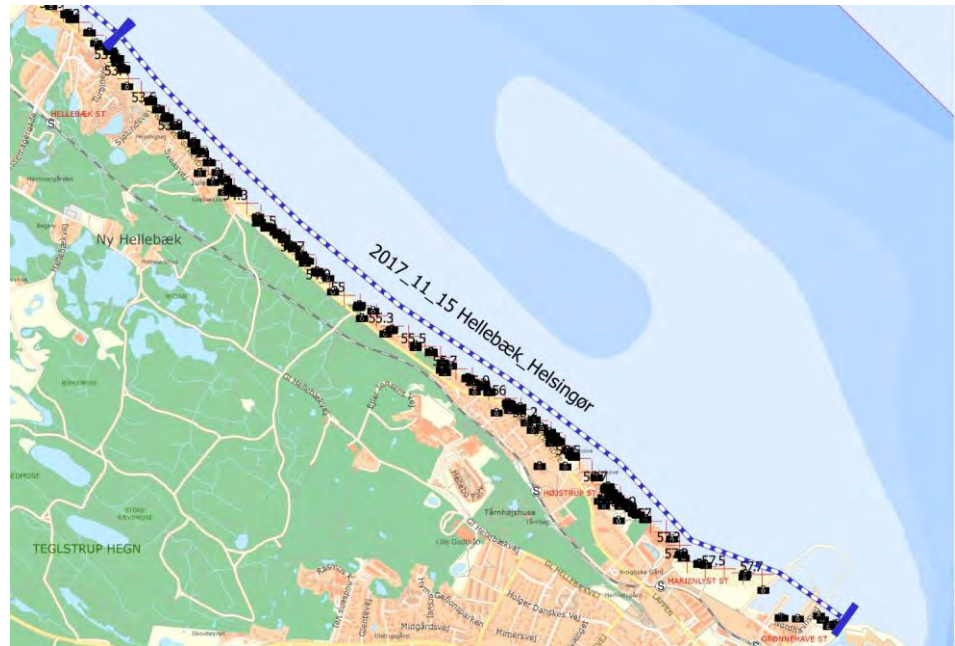
Figur 1.42: Inspektion langs kyststrækningen med markering af hver foto og stationering for hver 100 m.

Hellebæk og Højstrup er begge beskyttede kulturkyster mens Julebæk Strand og Marienlyst Strand er ubeskyttede henholdsvis erosionspræget og aflejningskyst

- Hellebæk (St. 53,2-54,2): Beskyttet kulturkyst
- Julebæk Strand (St. 54,2-55,2): Ubeskyttet erosionspræget naturkyst
- Højstrup (55,2-57,2): Beskyttet kulturkyst
- Marienlyst Strand (St. 57,2-57,8): Ubeskyttet aflejningskyst
